T.C.
AYDIN İLİ
SÖKE BELEDİYE BAŞKANLIĞI
Yapı Kontrol Müdürlüğü

Sayı : E-11614472-109.99-224427
Konu : Basın İlan Hk.

YERİNDE YAPILAN İNCELEMEDE TESPİT EDİLEN HUSUSLAR

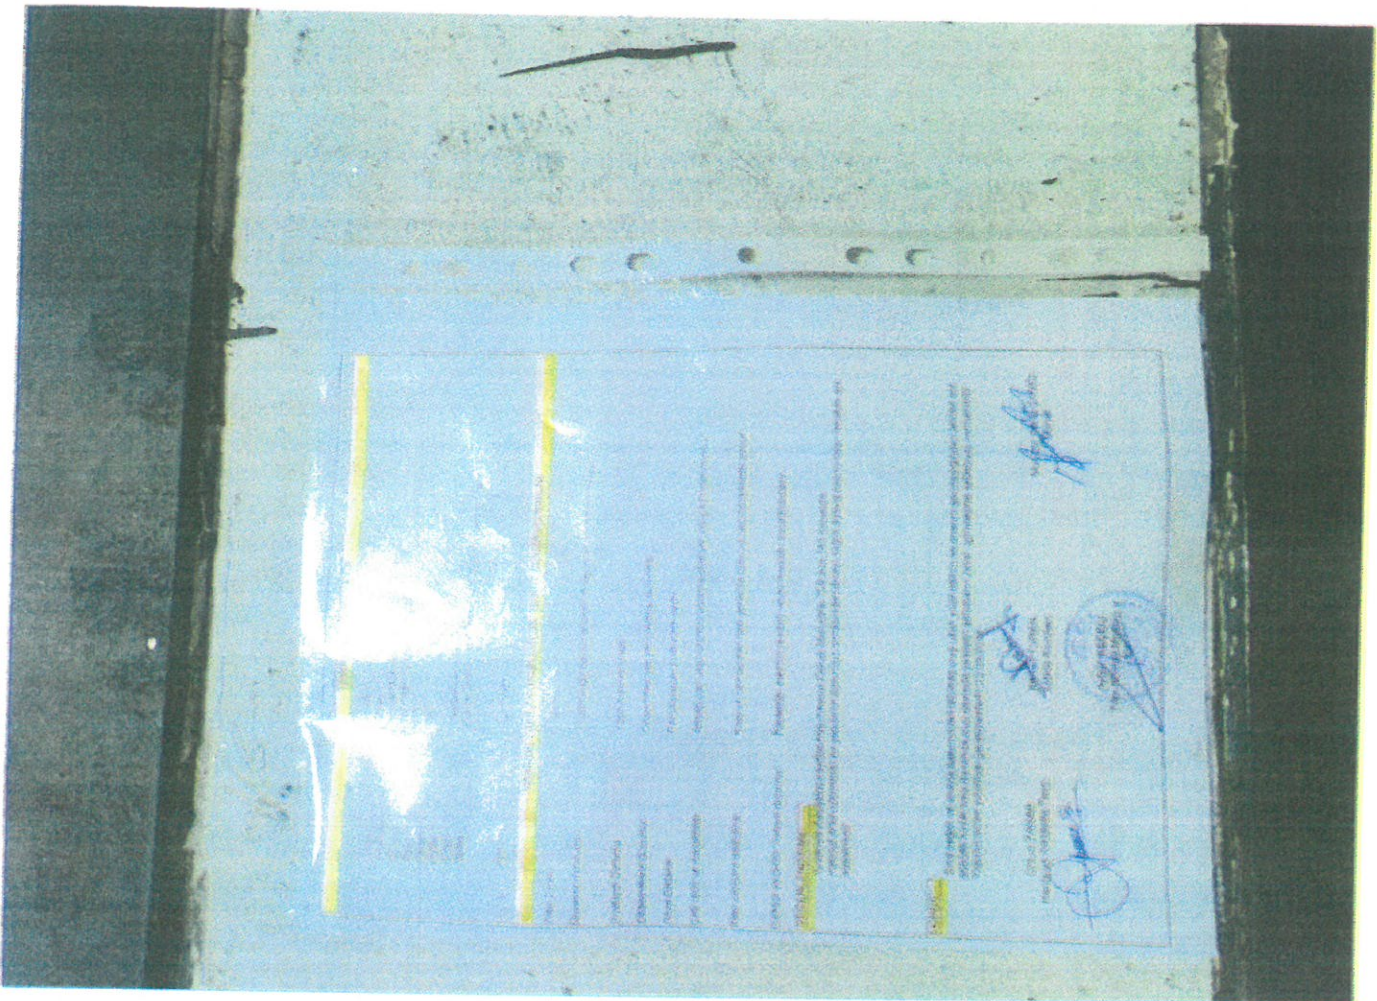
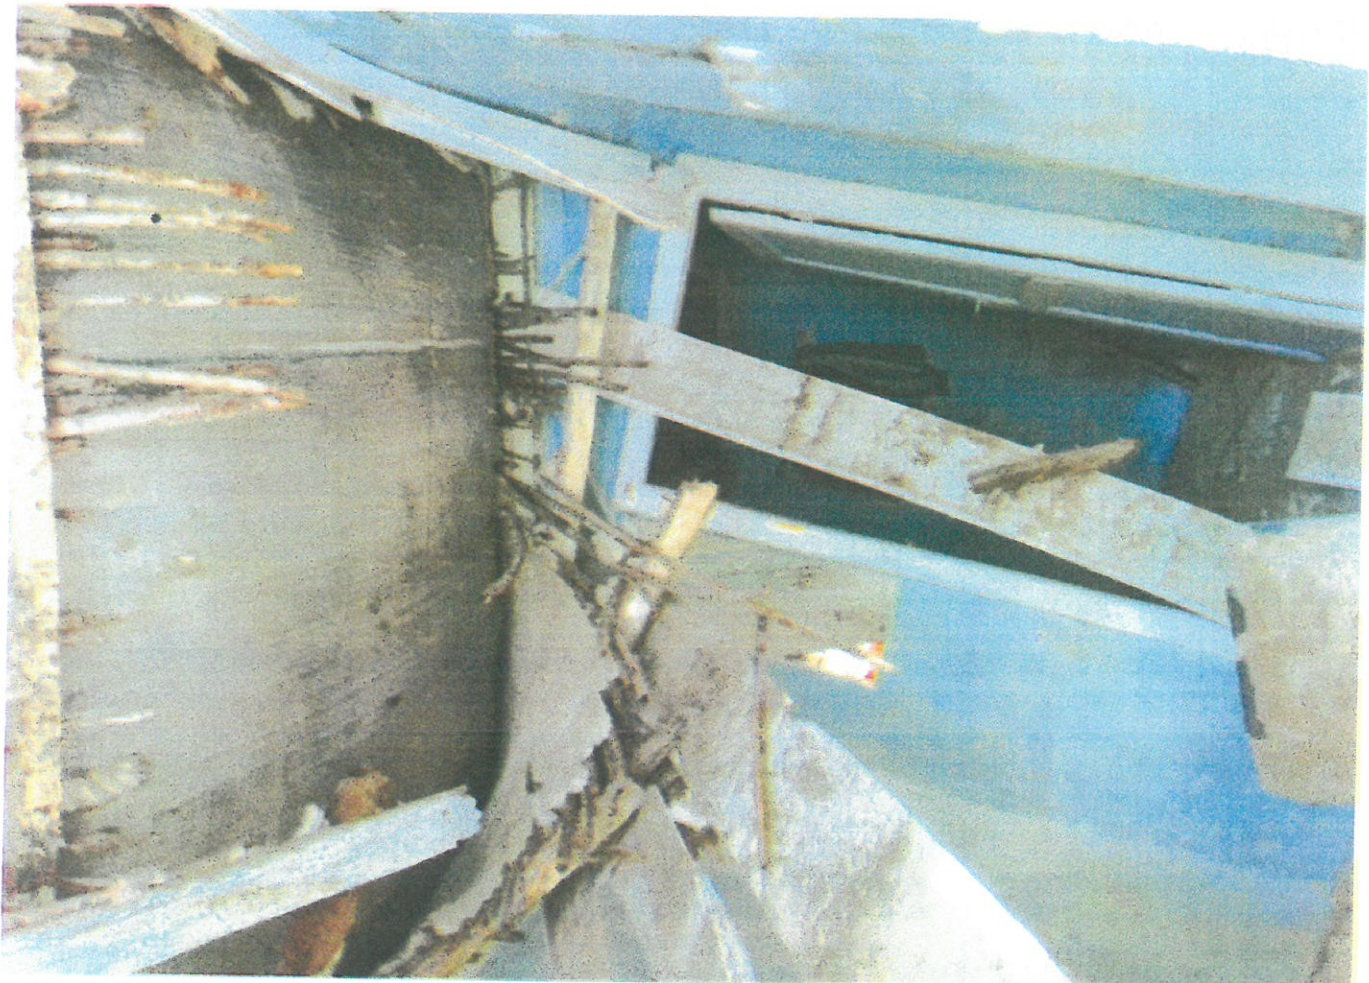
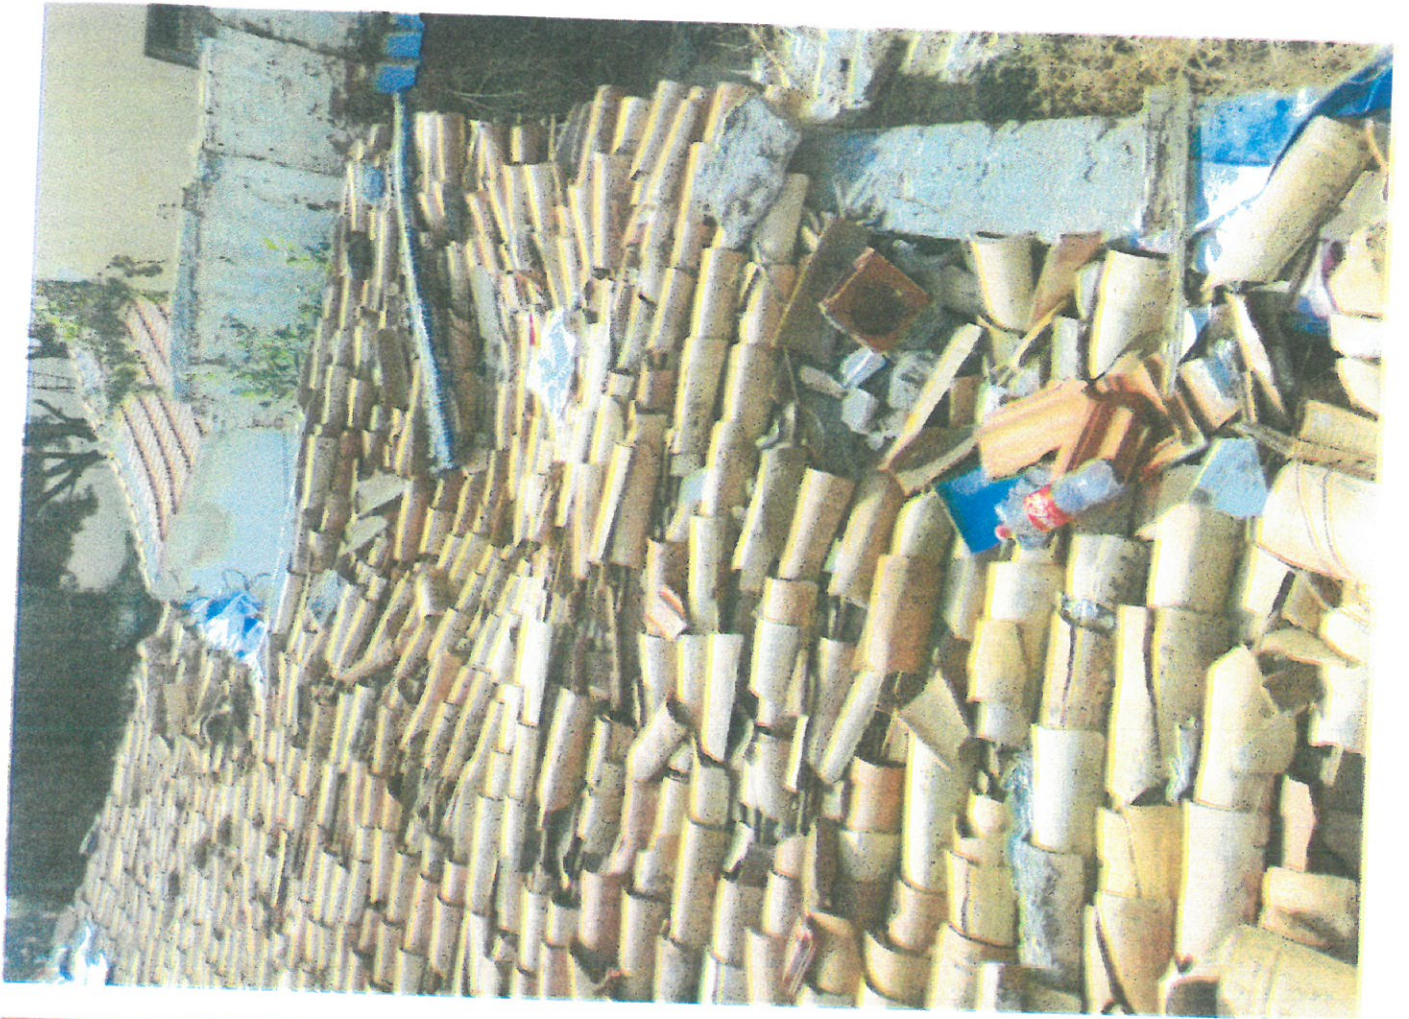
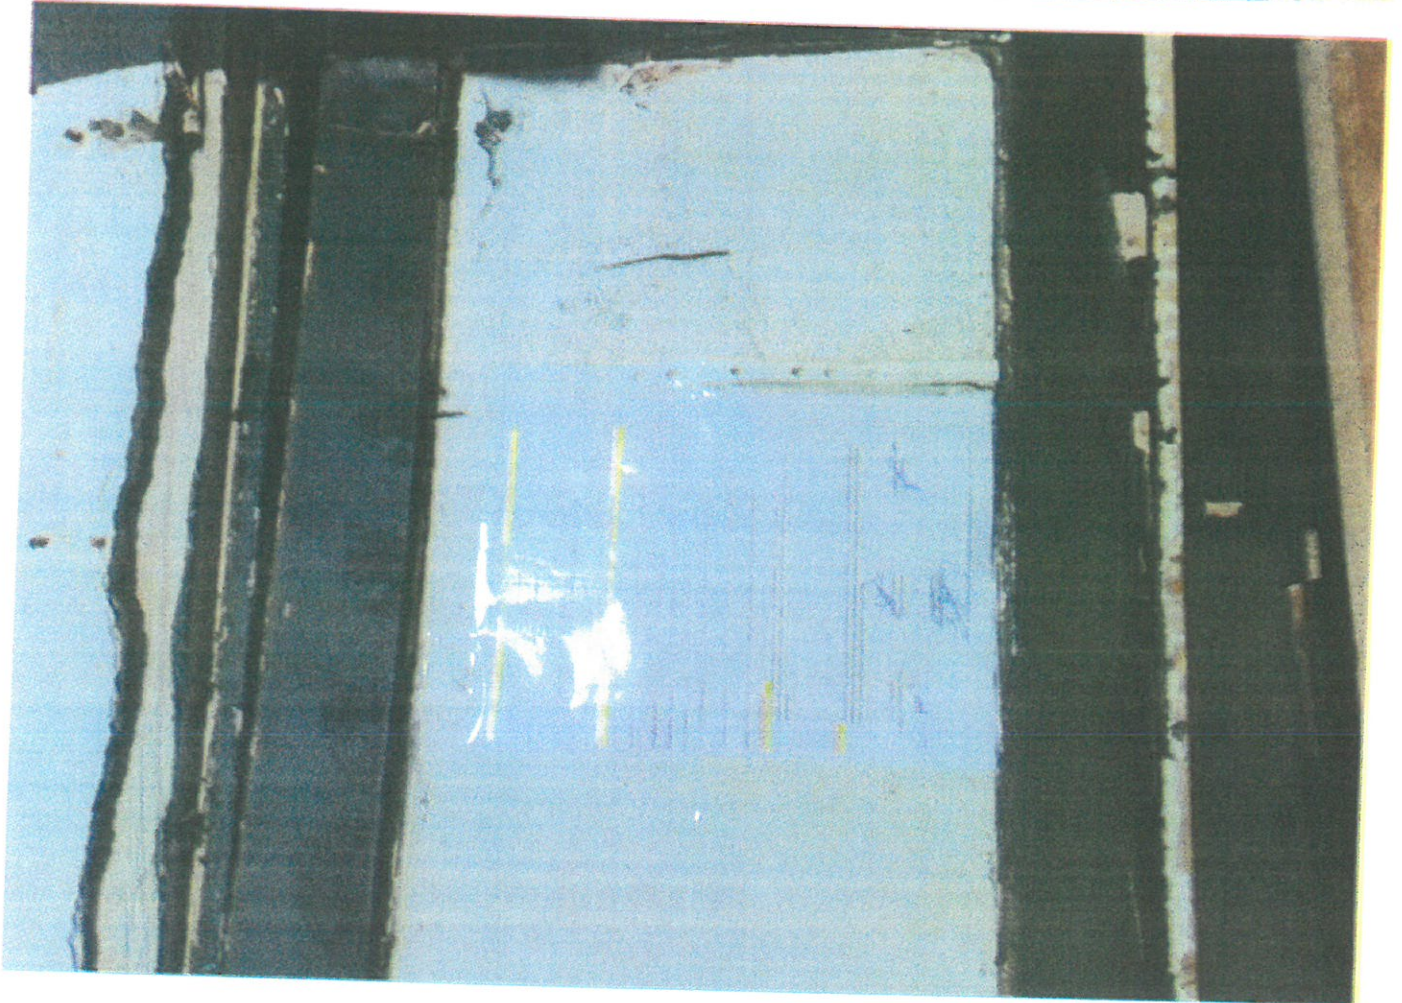
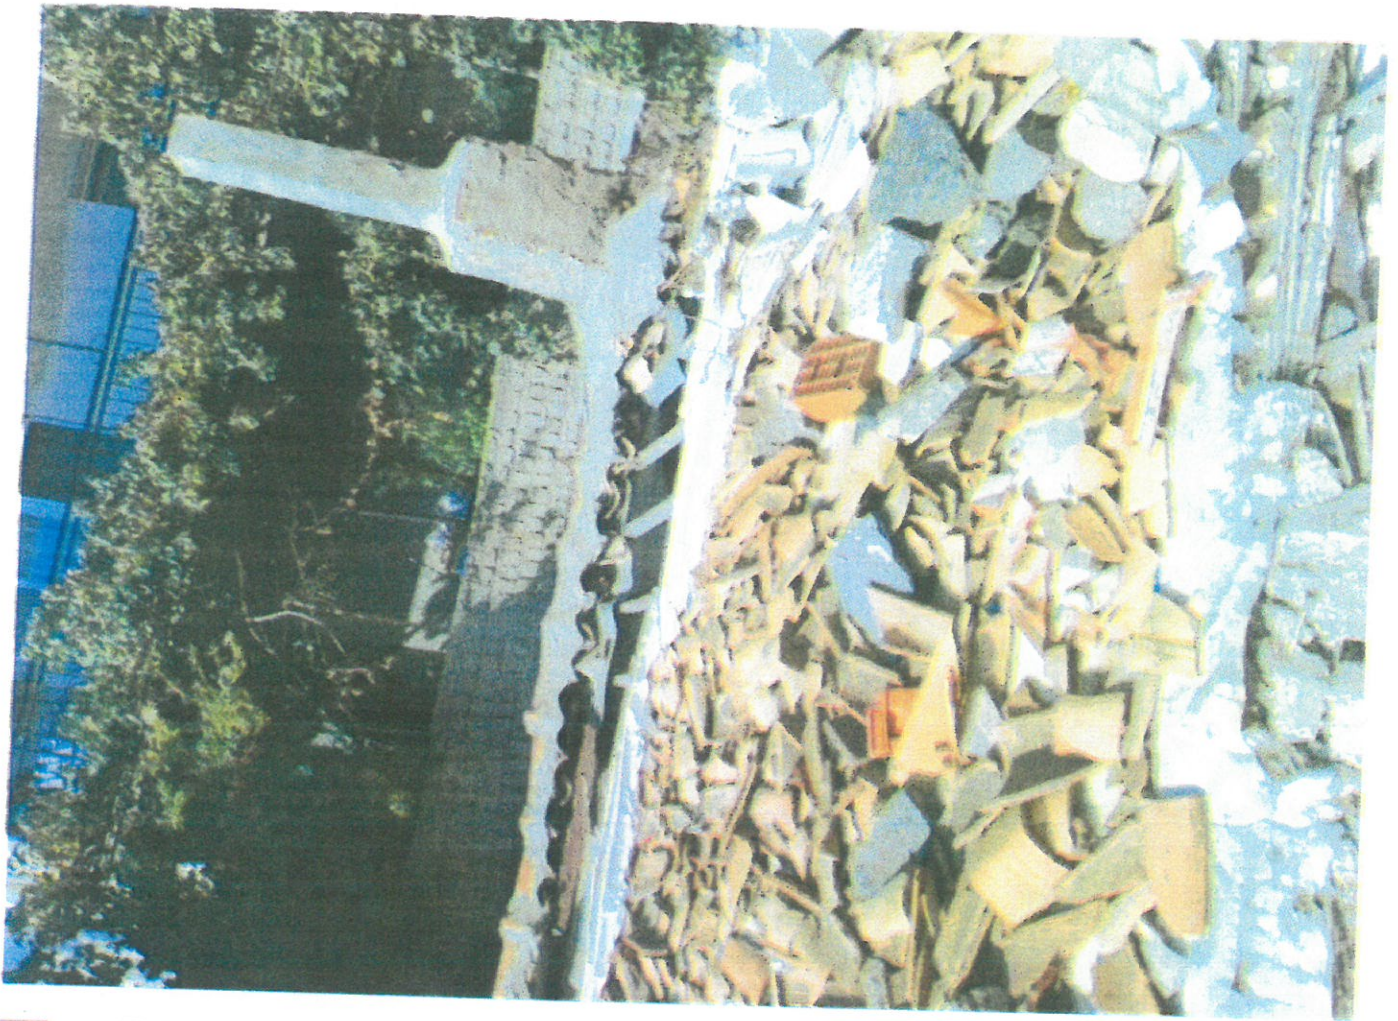
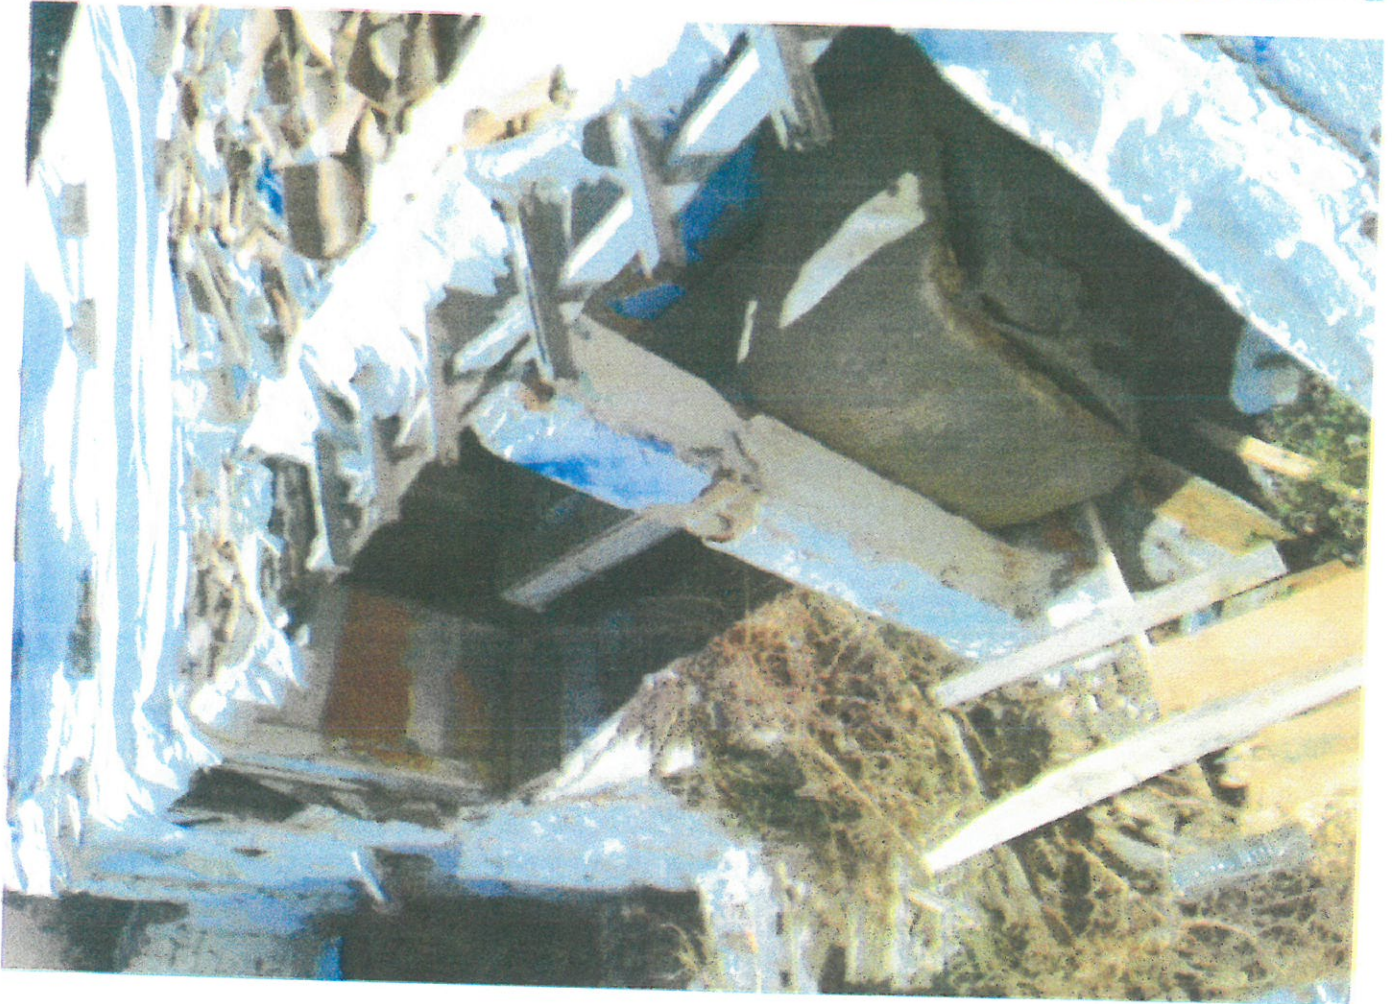
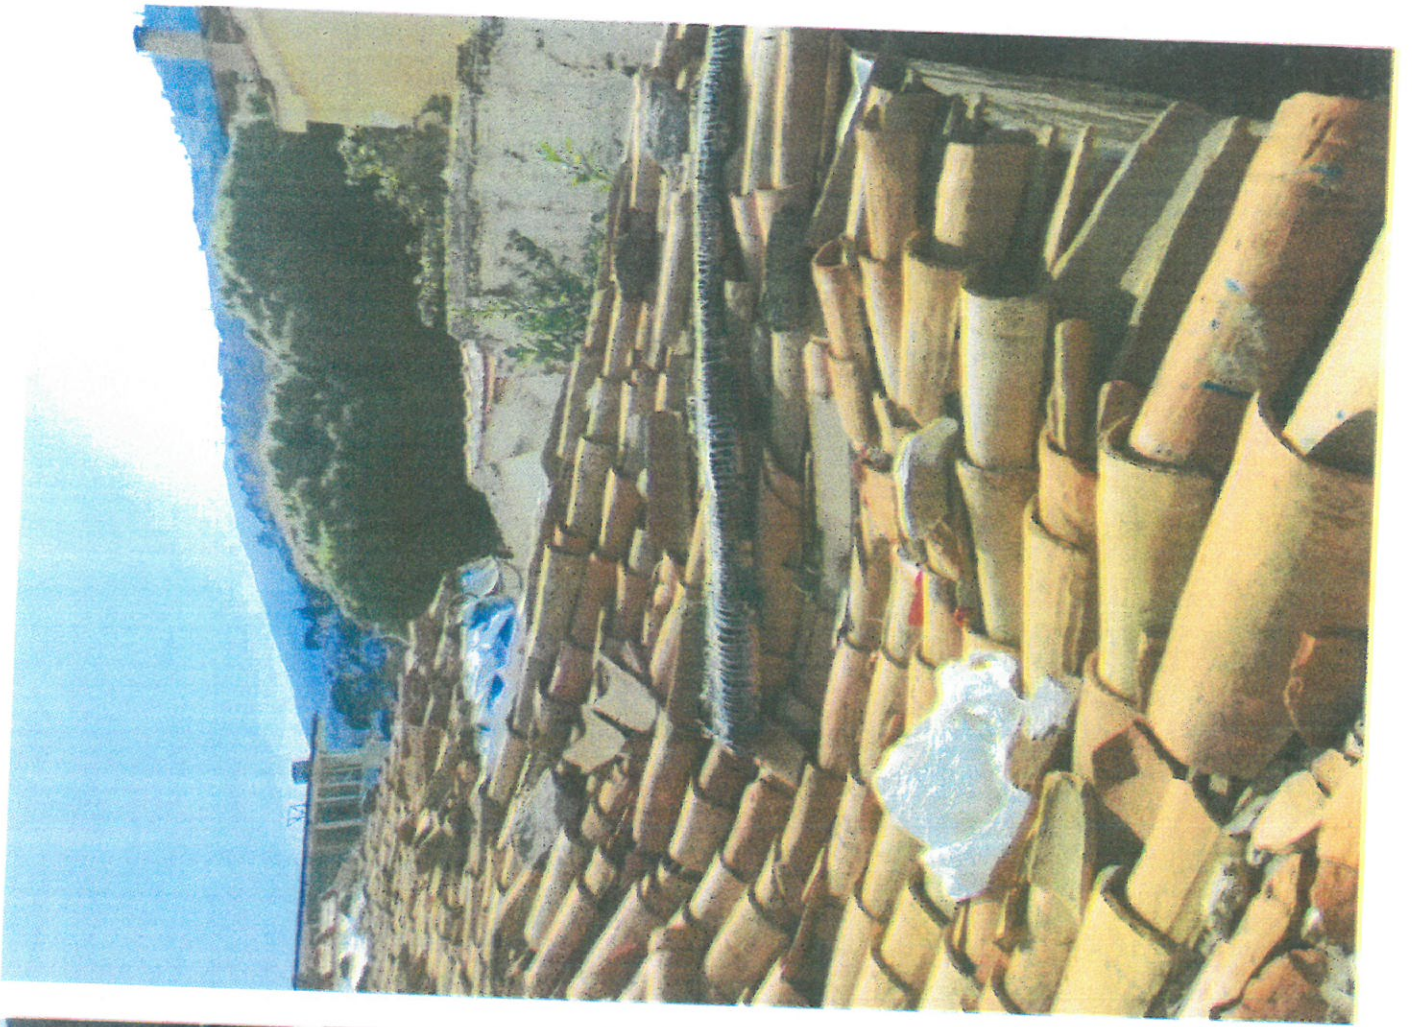
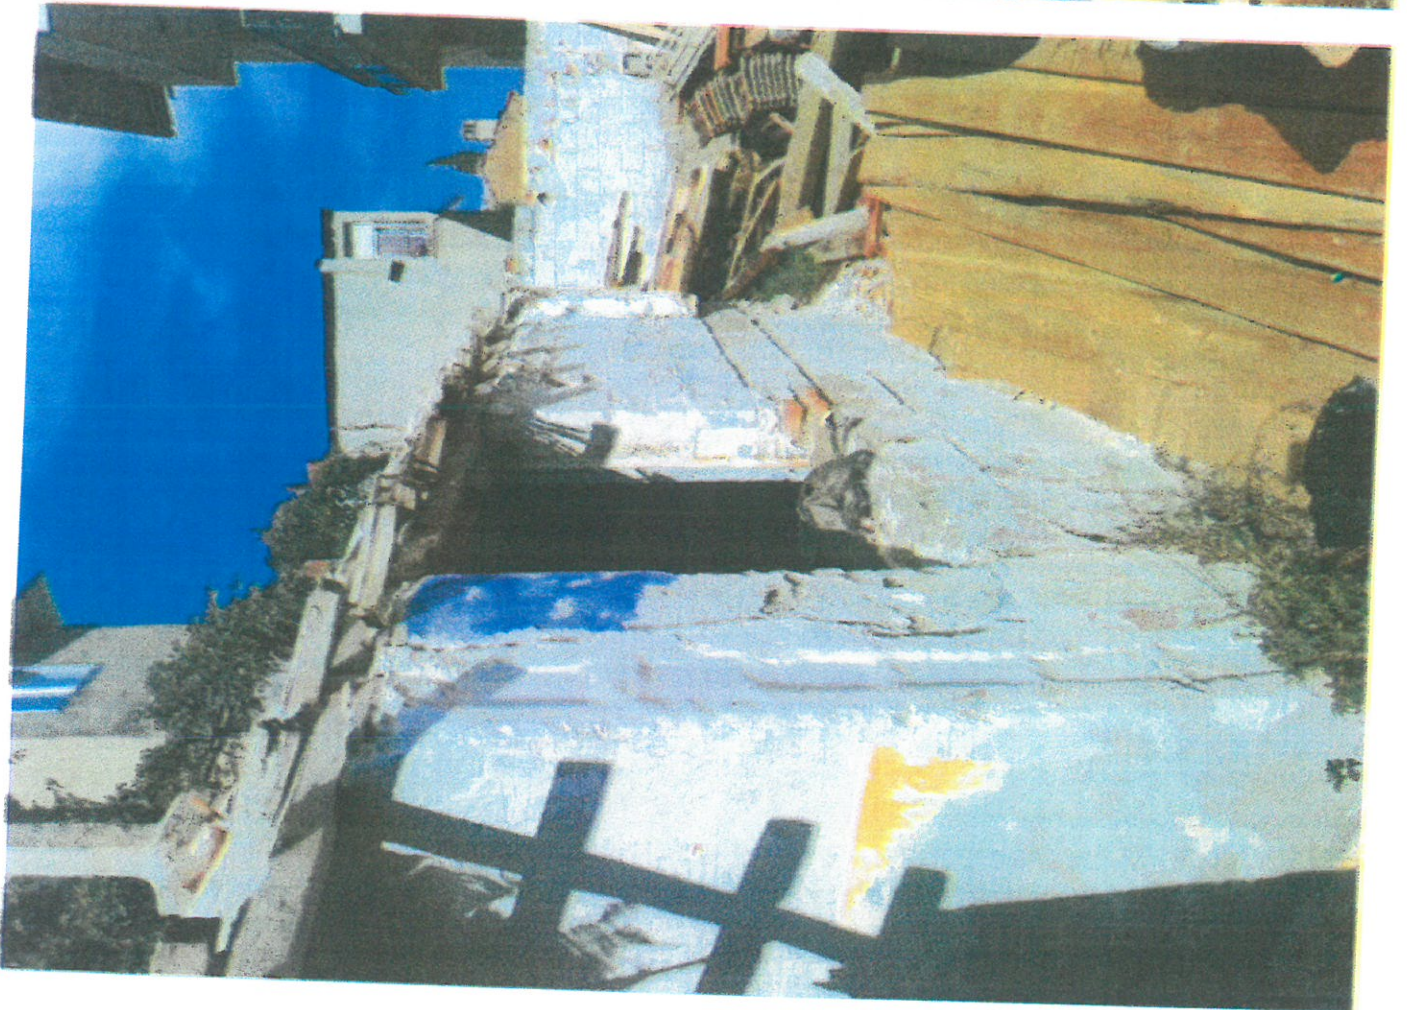
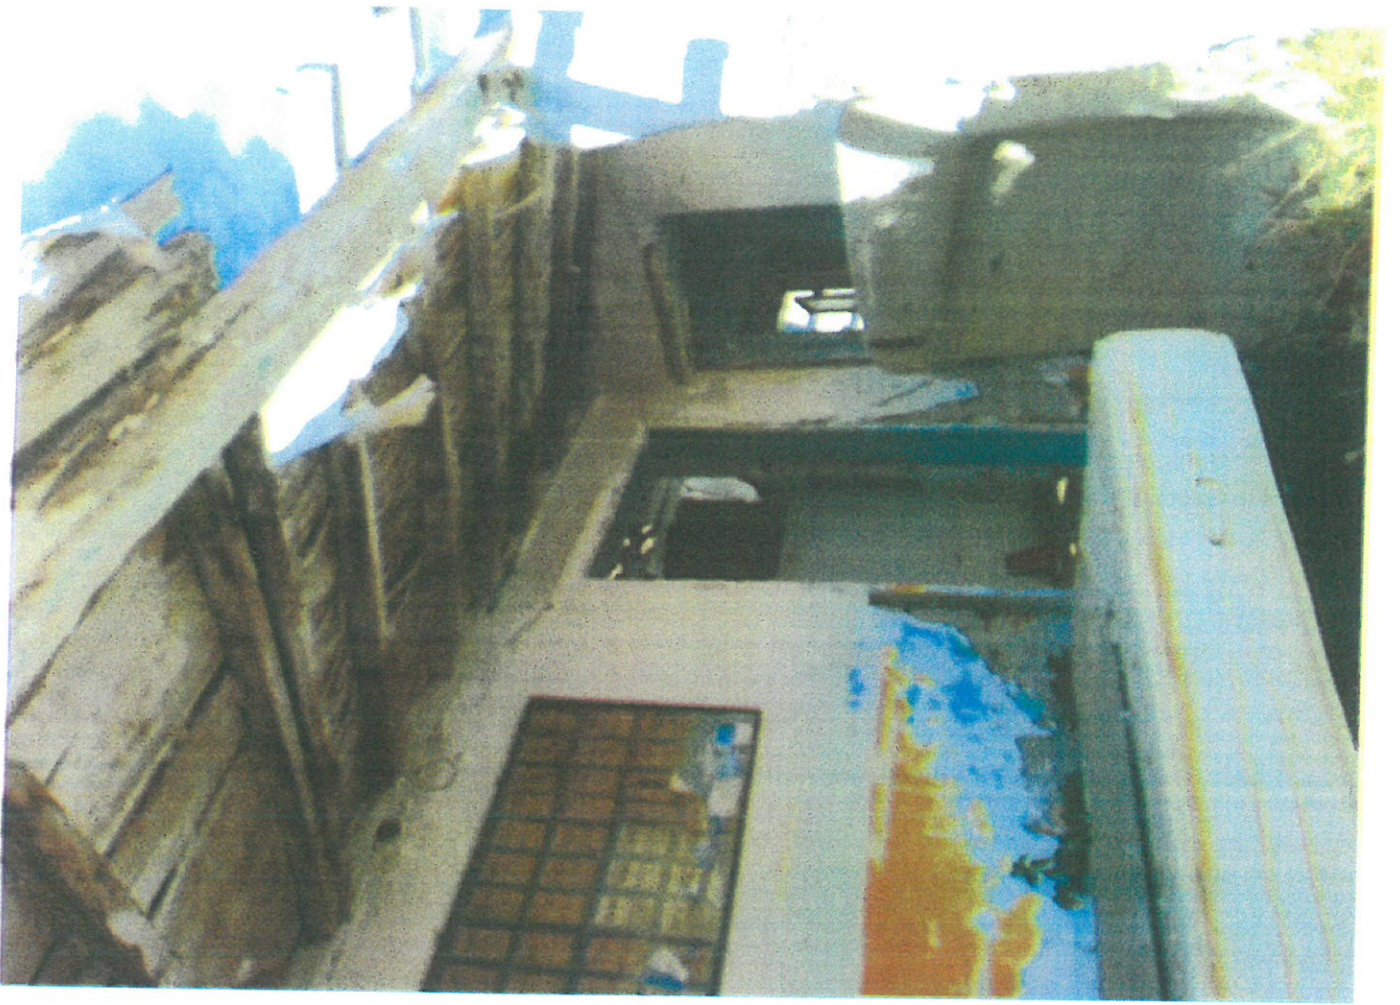
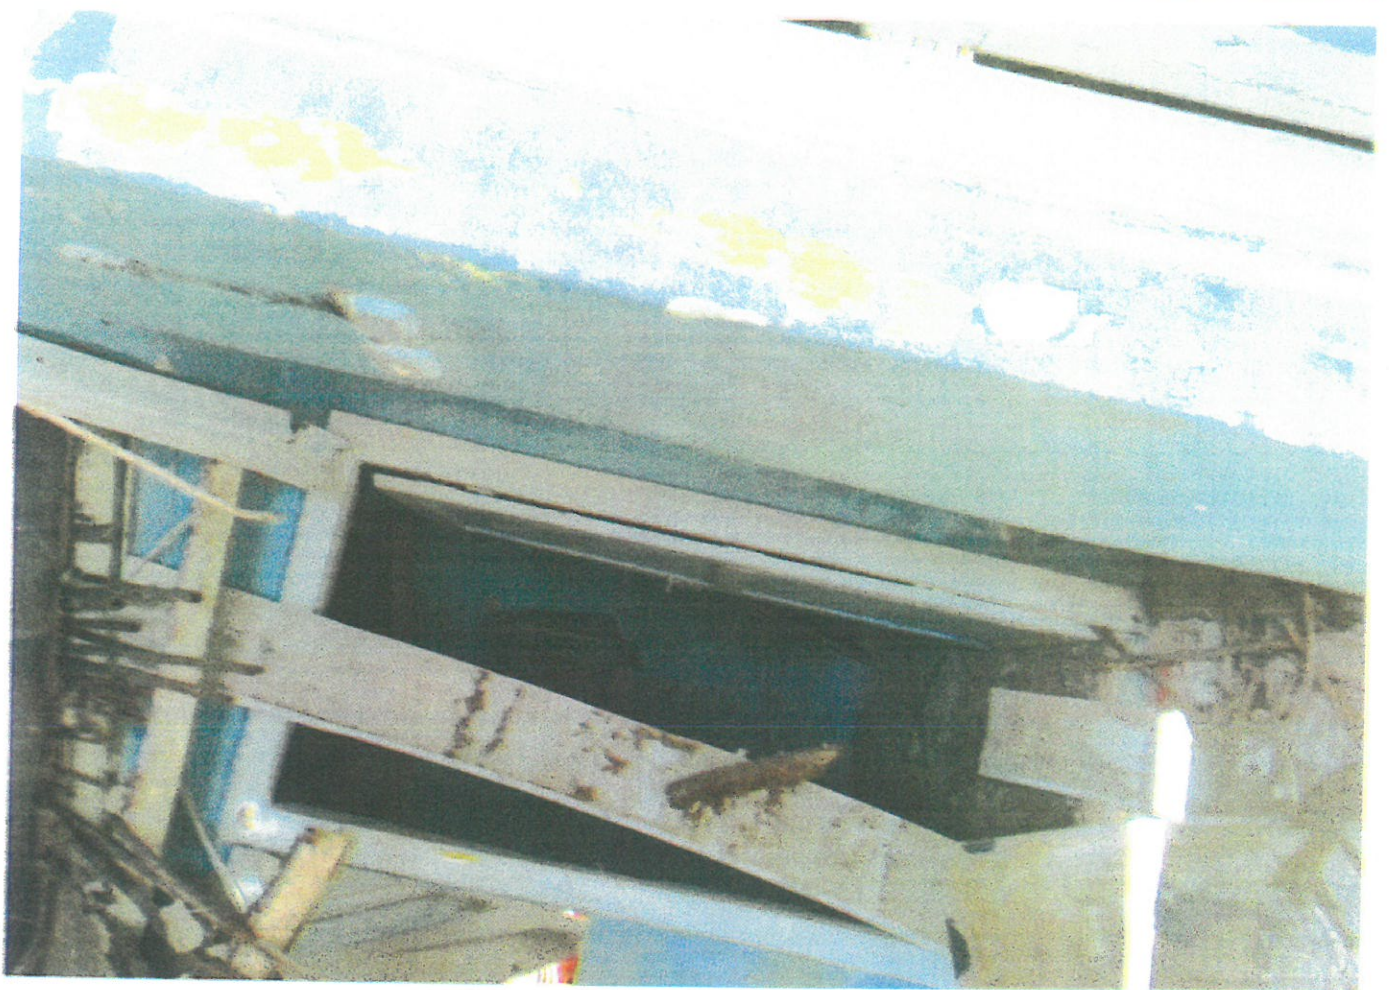
Yapı Tarzı : Yiğma
Duvarların durumu : Yıllara bağlı bozulmalardan dolayı sıva dökülmesi mevcut
Sıvaların Durumu : Yapı kısmen sıvalı
Döşemelerin Durumu : Döşemeler yer yer yıkılmış durumda
Boya Badana : Parça parça boya izleri vardır
Çatı tarzı ve kaplaması : Ahşap çatı üstü kiremit kaplama olup yer yer yıkılmalar mevcut
Kapı pencere doğrama : Kapı ve pencereler bazı yerlerde mevcut bazı bölgelerde yoktur.
Elektrik ve Sıhhi Tesisat durumu : Parselde elektrik tesisatı ve su tesisatı bulunmaktadır.

Yukarıda Kadastro kayıtlarında mevcut Konak Mahallesi 739 ada 143 parselde mevcut arsa üzerindeki ev yapısının bakımsız olmasından dolayı sağlık asayiş bakımından tehlikeli arz etmektedir.

Bina sağlık ve asayiş bakımından tehlikeli olup,uzun yıllar bakım ve onarım görmediğinden tehlike arz edecek kadar kötü durumda olup,çevrede yaşayan şahısların zarar görmesine sebebiyet vermektedir. Yapının acilen yıkılması gerekmektedir.23.09.2024

Rapor ve tutanağın yapı yerine asılmasına müteakip tebliğ tarihinden itibaren 10 gün içinde 3194 Sayılı İmar Kanununun 39. Maddesine istinaden Belediyemiz ekiplerince binanın yıkımı gerçekleştirilecektir.
